ADENDA A LA MEMORIA FINAL DE ACTUACIÓN  
ARQUEOLÓGICA

MEDIDAS COMPENSATORIAS

*PARCELA RC4 DEL APE 19.01 ALMACÉN MILITAR DE VICÁLVARO.  
CALLE SAN CIPRIANO, 42. MADRID.*

Adenda a la Memoria final de actuación arqueológica. Medidas compensatorias. Parcela RC4 APE19.01 Almacén Militar de Vicálvaro, Madrid.

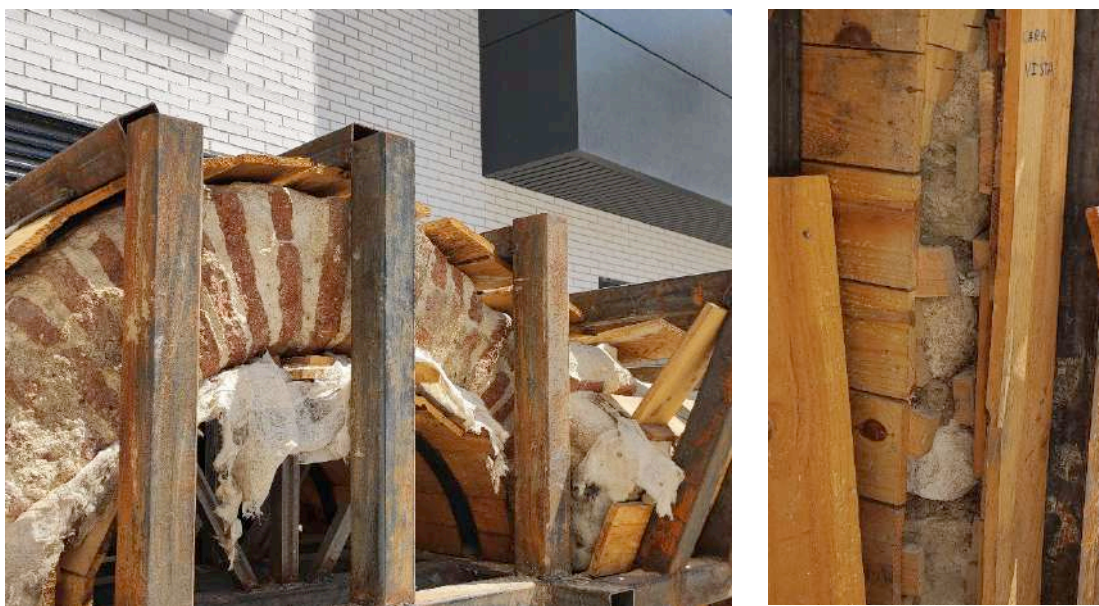
Los morteros de la mampostería si bien hay zonas superficiales disgregadas y con falta de resistencia presentan en general una resistencia y coherencia suficientes para la fábrica que sostiene.

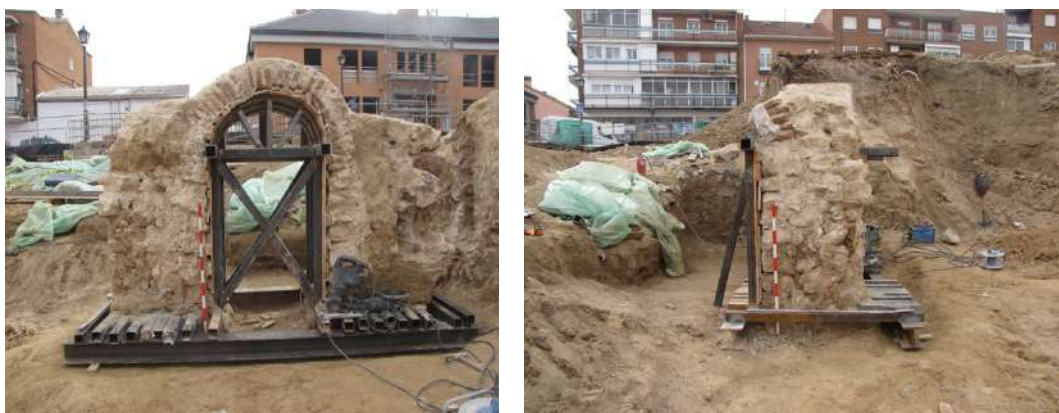
El arco de ladrillo si bien presenta un gran deterioro superficial por disgregación y falta de coherencia superficial, no se observan grietas o fisuras nuevas que se hayan manifestado como consecuencia de las operaciones de traslado lo que nos puede dar la idea que la estabilidad inicial por geometría de los elementos iniciales no se ha visto afectada. Así mismo la entidad de elemento a pesar de las pérdidas de material se manifiesta suficiente para las cargas actuales que actualmente solo registran el peso propio del arco.

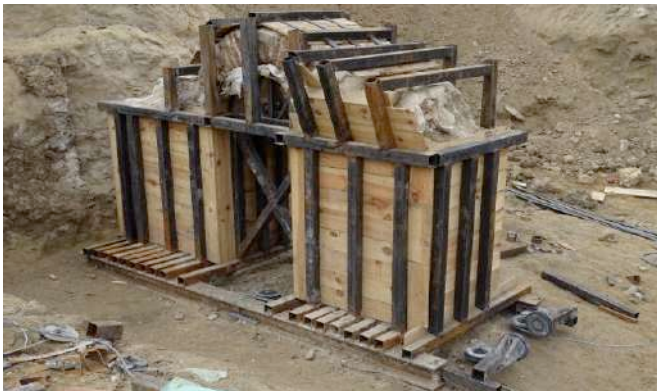
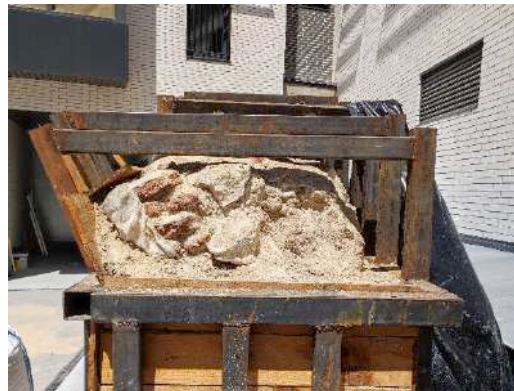
La cara posterior del muro no se puede inspeccionar pero por la naturaleza constructiva del mismo parece ser la zona en contacto con el terreno por la documentación gráfica existente podemos presuponer una falta de trabazón de la fábrica donde la hubiera así como elementos o partes del

terreno sin mampuestos que no garantice la estabilidad del elemento. Es la zona de mayor incertidumbre y donde se deberá prestar mayor precaución.

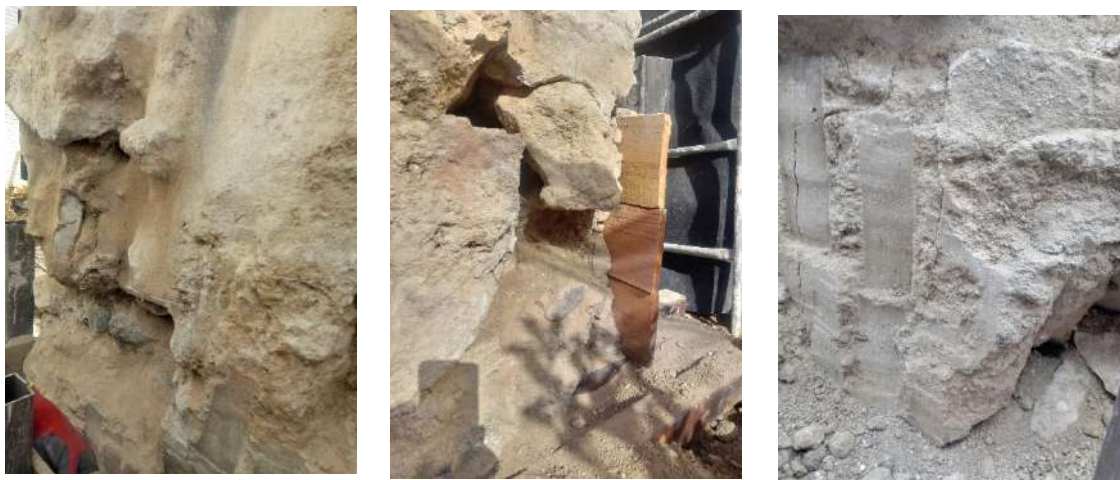
En estas zonas ocurre que la porción de terreno adjunto a la mampostería que en su momento por las fotos anteriores existentes se presumía de cierta coherencia con la extracción a resultado que estas porciones de terreno han perdido humedad al ya no permanecer su ubicación original resultado de lo cual la coherencia del mismo ha desaparecido por lo que todo ese material adherido ahora se ha convertido en tierra seca contenida por el entablado realizado en su momento.

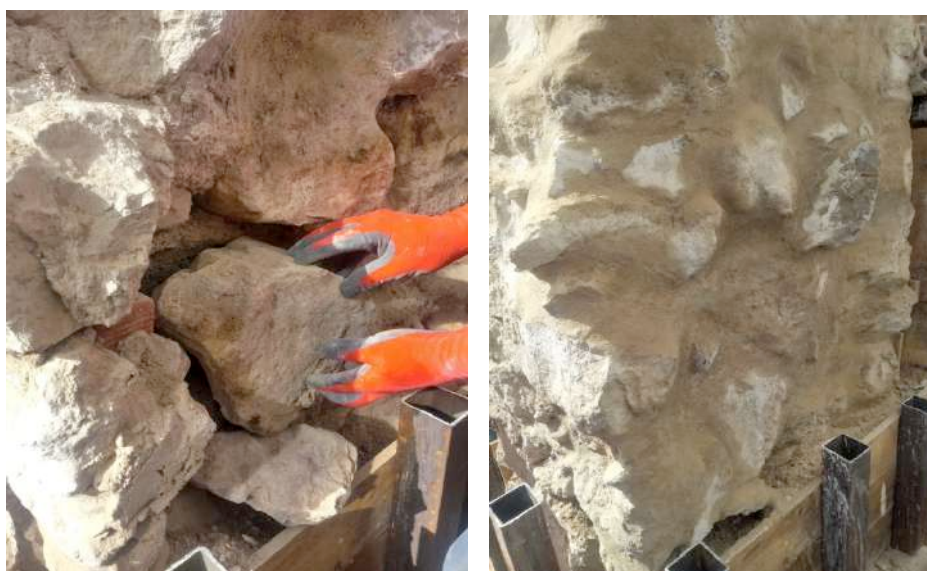
Aunque se valoró inicialmente que podría ser necesario dejar partes de elementos estructurales existentes de contención o confinamiento de las fábricas contenidas si se previeran indicios de inestabilidad se ha optado por la retirada de estos terrenos sin resistencia y retacar las zonas con fábrica de piedra. La metodología de seleccionar pequeñas zonas de actuación e ir consolidando la estabilidad de cada tramo permite obtener una zona de fábrica sin contención, pero estable según avanza el desmontaje.

Para los retacados de mampuesto se ha utilizado piedras de las mismas características a las que se reservaron durante el proceso de extracción del arco. Se reciben con mortero de cal de granulometría gruesa similar a los existentes en dosificación 1/3.

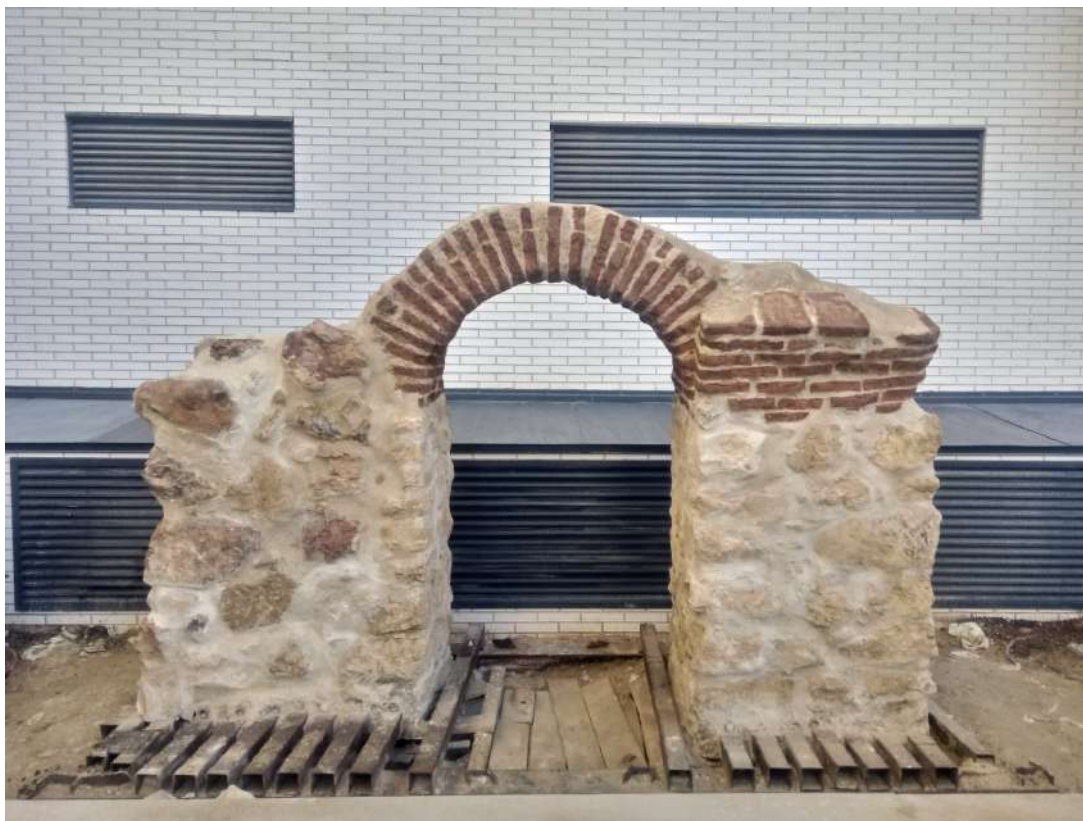
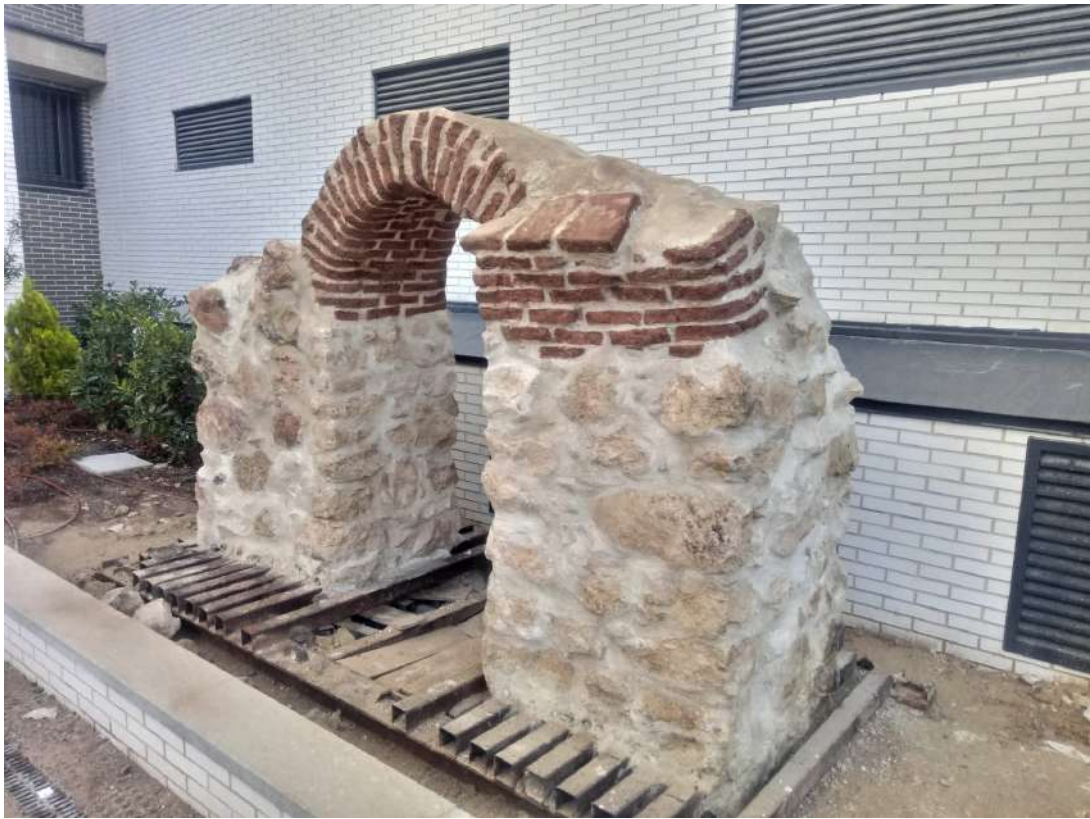
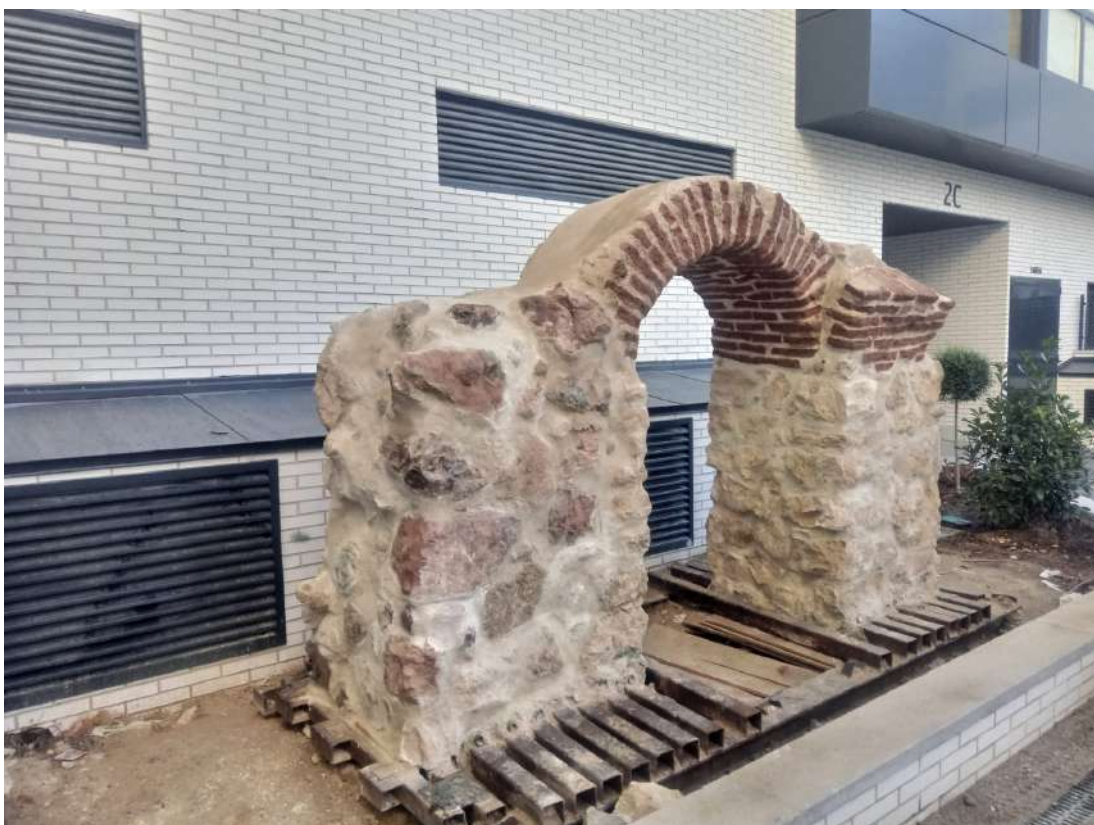
El conjunto se ha respetado constructivamente asumiendo los criterios de mínima intervención, pero dotando al conjunto de la estabilidad suficiente para su traslado temporal como elemento representativo de este tipo de construcción. Las zonas poco estables se han reconstruido para asegurar la estabilidad general de la fábrica y el arco mediante mampostería con similares materiales al los originales. Así mismo se ha rejuntado todo el conjunto de mampostería con morteros de cal y aplicado de consolidantes en todas las zonas sensibles del conjunto pero en especial en la fábrica de ladrillo cuyo material esta en peores condiciones. En esta zona el arranque del arco transversal, que estaba agrietada y al límite de colapso, se ha podido recuperar y reforzar mediante cosidos para que permanezca estable en su posición inicial.

El resultado es un elemento exento sin refuerzos añadidos o contenciones externas lo cual nos da una lectura del elemento en su forma y función estructural de arco y muros de mampostería original.
