ADENDA A LA MEMORIA FINAL DE ACTUACIÓN  
ARQUEOLÓGICA

MEDIDAS COMPENSATORIAS

*PARCELA RC4 DEL APE 19.01 ALMACÉN MILITAR DE VICÁLVARO.  
CALLE SAN CIPRIANO, 42. MADRID.*

Adenda a la Memoria final de actuación arqueológica. Medidas compensatorias. Parcela RC4 APE19.01 Almacén Militar de Vicálvaro, Madrid.

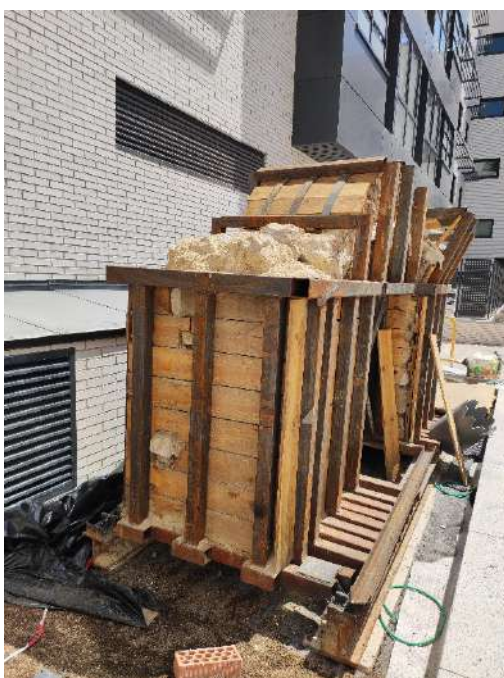
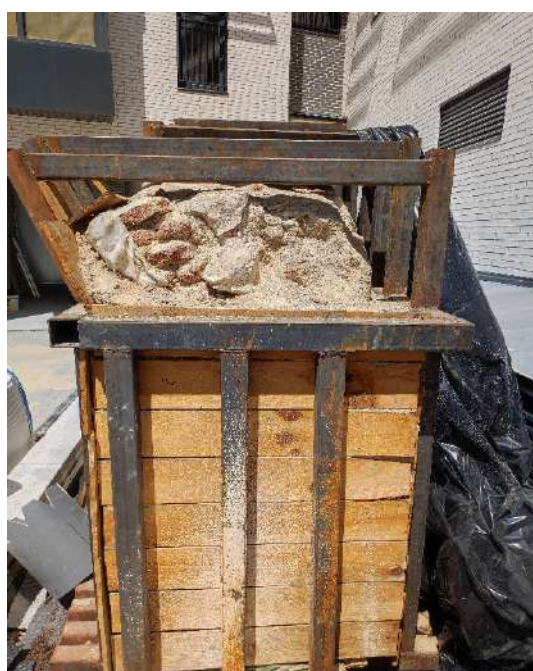
La valoración de su estado inicial es compleja ya que no se puede acceder visualmente a las superficies de los paramentos al estar completamente revestido el elemento constructivo por la estructura de confinamiento y el entablado de contención.

El refuerzo es una estructura de acero mediante base de perfiles HEB y una estructura de contención de perfiles tubulares zunchados en anillo con un trasdós de entablado de madera cuajado y acuñado que contiene la mampostería a recuperar.

Los morteros de la mampostería si bien hay zonas superficiales disgregadas y con falta de resistencia presentan en general una resistencia y coherencia suficientes para la fábrica que sostiene.

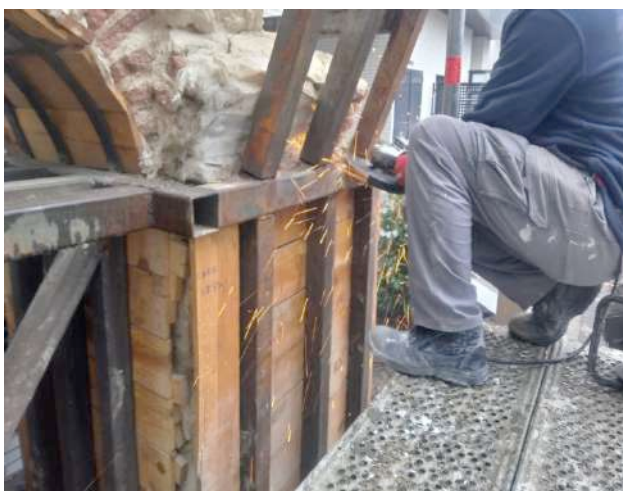
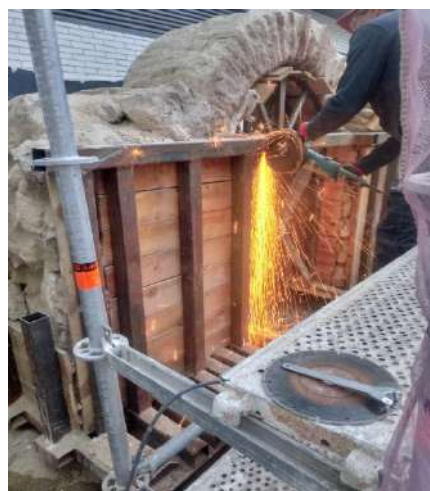
Se ha realizado esta operación por tramos parciales según lo planificado. No ha resultado compleja en si misma. Lo importante aquí ha sido la prudencia a la hora de actuar porque si bien la zona superior de coronación no ha tenido mayores problemas, las zonas laterales y trasera han sido operaciones, como suponíamos, más complejas por el estado de lo descubierto tras el cuajado de madera existente.

- **Desmontaje gradual de estructura** armazón de contención y soporte del conjunto constructivo provista para su traslado consistente en el corte y adecuación del mismo al estado del muro y la bóveda.

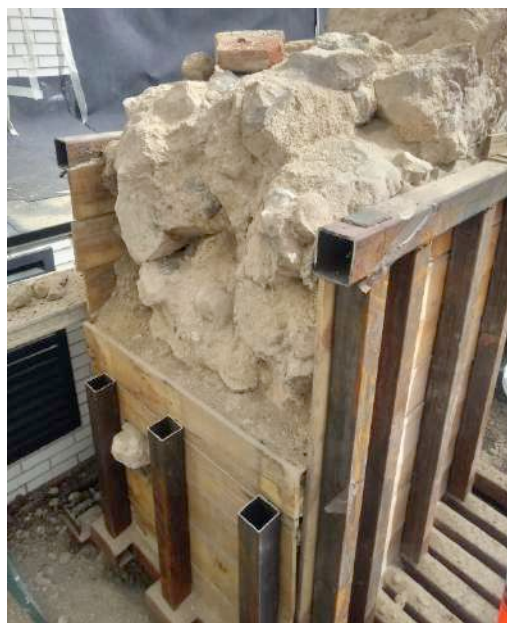
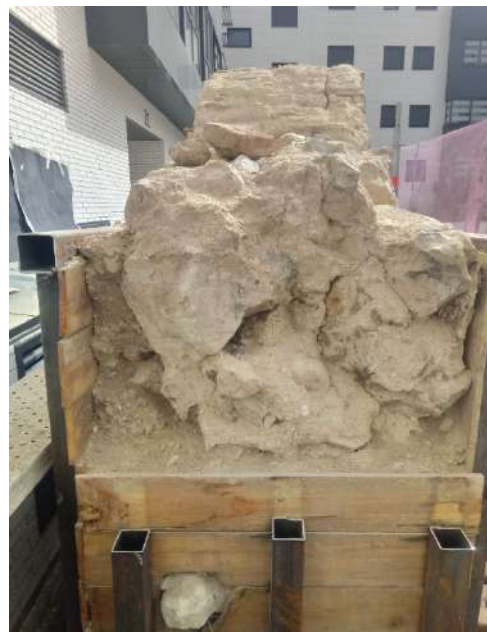
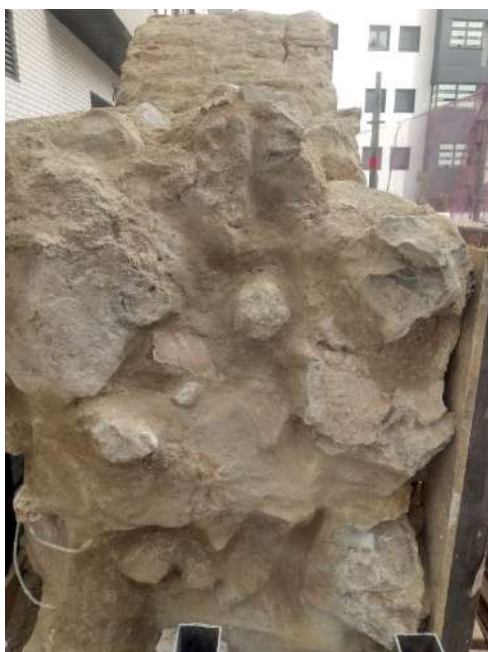
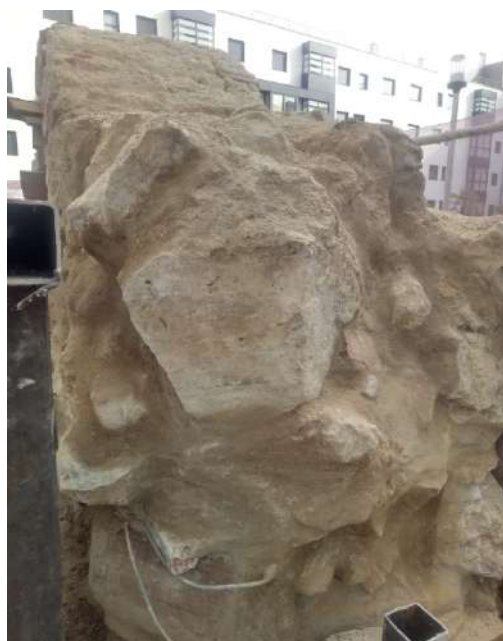
En estas zonas ocurre que la porción de terreno adjunto a la mampostería que en su momento por las fotos anteriores existentes se presumía de cierta coherencia con la extracción a resultado que estas porciones de terreno han perdido humedad al ya no permanecer su ubicación original resultado de lo cual la coherencia del mismo ha desaparecido por lo que todo ese material adherido ahora se ha convertido en tierra seca contenida por el entablado realizado en su momento.
